# blinklicht

ATR-Magazin für die Kraftfahrzeugbranche

Ausgabe 2/2012

# Gelenk- schmerzen

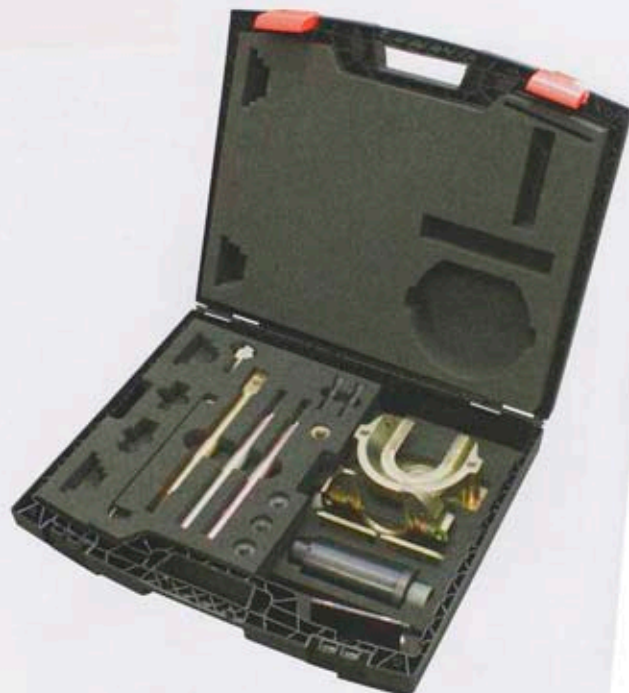
Klann hat für den Aus- und Einbau der Vorderachsen-Radnaben-/Lagereinheit der Fahrzeuge Mercedes Sprinter (906), Vito und Viano (W639) sowie VW Crafter (2E/2F) mit Hinterradantrieb ein Radlager-Werkzeug (KL-0041-51 K) auf den Markt gebracht. Damit wechseln Kfz-Profis die Einheit von FAG (Schaeffler Automotive Aftermarket), ohne den Achsträger auszubauen. Diese Reparaturlösung spart bis zu 60 Prozent Zeit, und damit eine Menge Geld für den Kunden. Denn derzeit wird von den Fahrzeugherstellern Mercedes-Benz und Volkswagen im Reparaturfall lediglich ein kompletter Achsschenkel mit vormontierter Radnaben-/Lagereinheit angeboten. Dies zieht jedoch weitere Kosten sowie weitere Folgearbeiten wie eine Achsvermessung mit sich. Den Radlager-Werkzeugsatz gibt es mit oder ohne den 17-Tonnen-Hydraulik-Zylinder, falls dieser aus einem anderen Klann-Werkzeugsatz bereits vorhanden ist. Dieser ist universell auch für andere Klann-Werkzeuge in Zug- oder Druckrichtung einsetzbar. Es gibt zudem Ergänzungssätze für die Allrad-Versionen des MB Sprinter, Vito und Viano sowie VW Crafter.

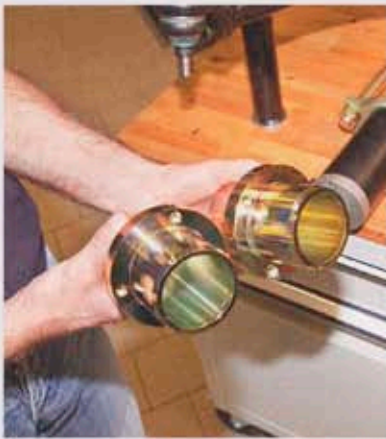
1. Weil Mercedes beim Sprinter W904 zwei unterschiedlich große Traggelenke verbaut hat...

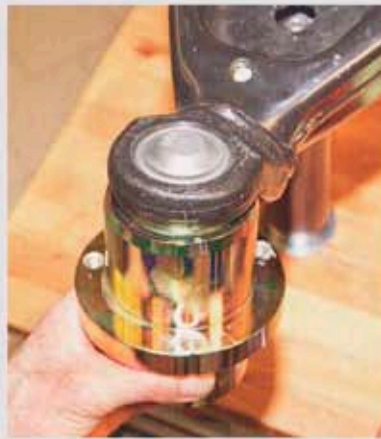
2. ...liefert Klann zwei Stützhülsen mit, von denen der Mechaniker die passende verwendet.

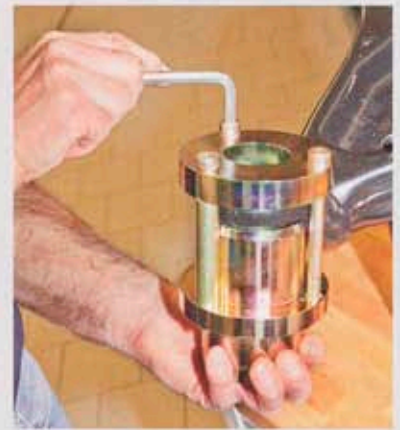
3. Die Spannscheibe am Querlenker mit der Auspresshülse verschrauben.

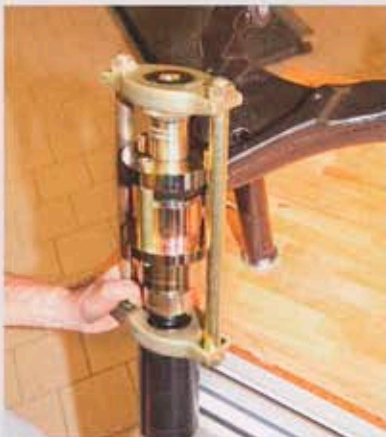
4. Den Pressrahmen aufsetzen und mit einer Hydraulikpumpe verbinden.

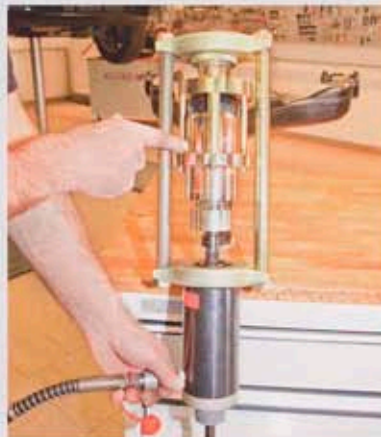
5. Die volle Hydraulikkraft der Pumpe presst das Traggelenk aus dem Querlenker heraus.

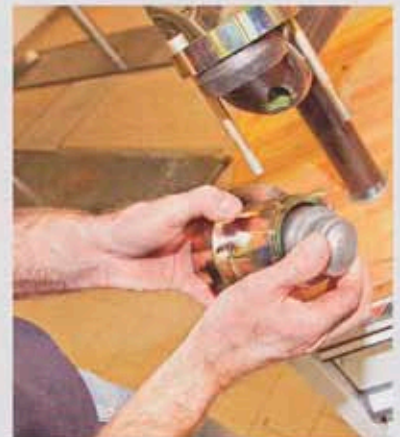
6. Das Werkzeug abbauen. Das defekte Traggelenk liegt in der Stützhülse.

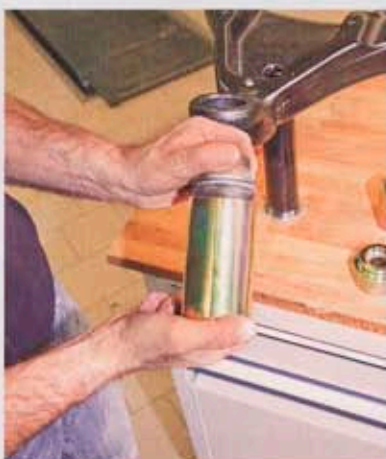
7. Das neue Traggelenk in die passende Einpresshülse einsetzen und am Querlenker anlegen.

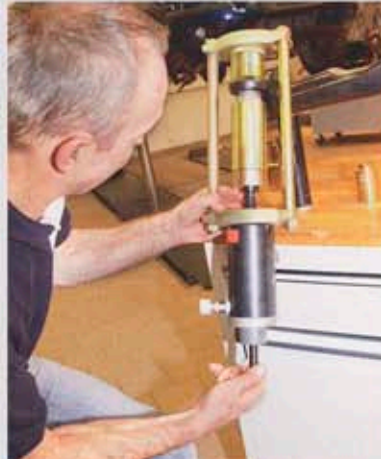
8. Pressrahmen aufsetzen und Hydraulikpumpe betätigen.

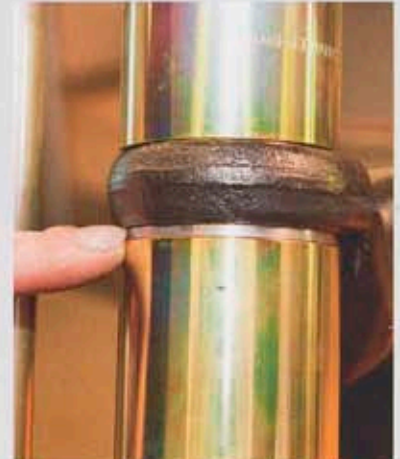
9. Das Traggelenk hydraulisch bis zum Anschlag einpressen.
